N.º 188/CD  
Data: 23/09/2011

Assunto: **Sensores Covidien Nellcor SpO2 Durasensor (DS-100A) do fabricante Norte-americano Tyco Healthcare Group Lp, Nellcor Puritan Bennett Division.**

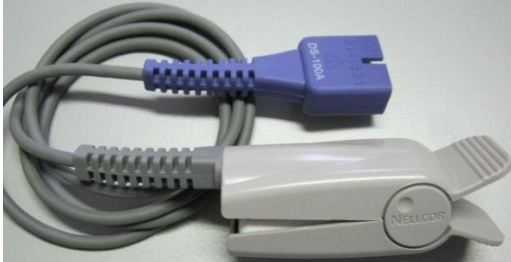
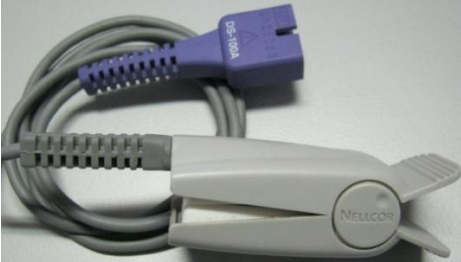
<p style="text-align: center;"><b>Imagem 1</b></p>

<b>Sensor Covidien Nellcor SpO2 Durasensor (DS-100A) Original</b>	<b>Sensor Contrafeito</b>
<b>Sensor</b>	
Tem um <u>acabamento brilhante</u> – invólucro original.	Tem um acabamento opaco – invólucro falsificado.

Tendo em conta a informação disponível, o Infarmed recomenda a todos os profissionais de saúde uma especial atenção aquando da utilização destes dispositivos médicos e que, caso detectem a existência dos referidos sensores contrafeitos, não os utilizem e informem a Direcção de Produtos de Saúde do Infarmed através dos contactos: tel.: +351 21 798 72 35; fax: +351 21 798 72 81; e-mail: [daps@infarmed.pt](mailto:daps@infarmed.pt).

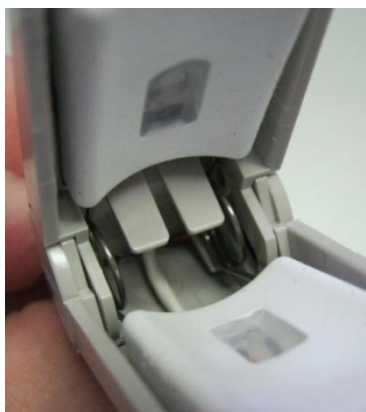
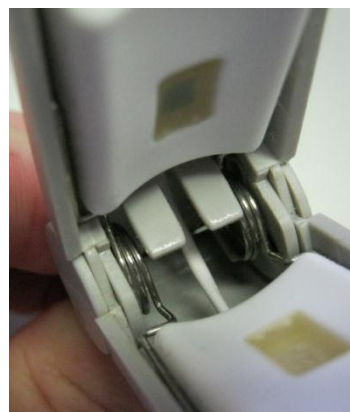
**Imagem 2**

<b>Aleta do Sensor – pode ser vista quando o sensor está aberto</b>	
Uma volta da aleta.	Três voltas da aleta.

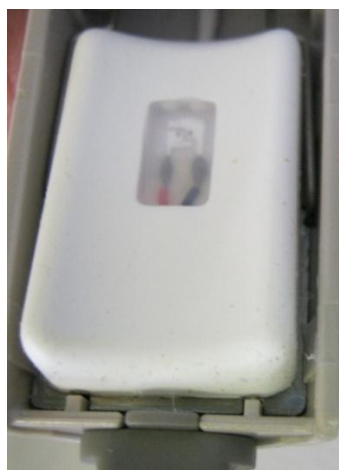
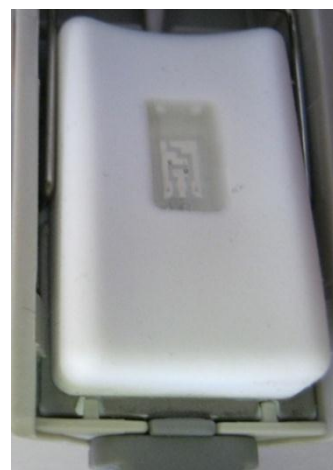
**Imagem 3**

**Parte óptica do Sensor – pode ser vista se o sensor estiver aberto**

Dois cabos visíveis em vermelho e preto.

Sem cabos visíveis.

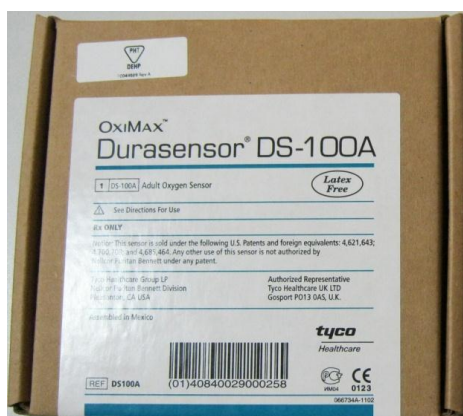
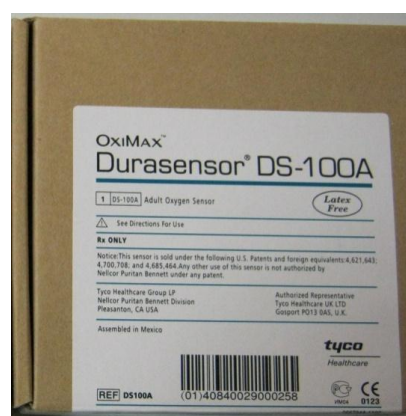
**Imagem 4**

**Topo da embalagem**

Símbolo REF não está impresso em Negrito.

Símbolo REF está impresso em Negrito.

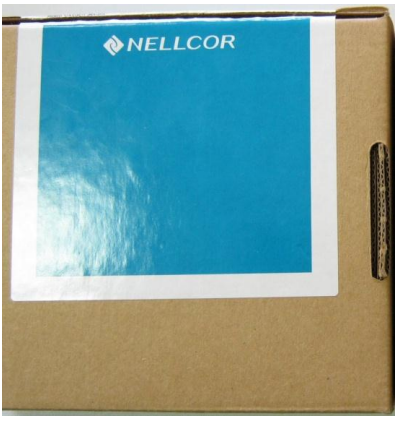
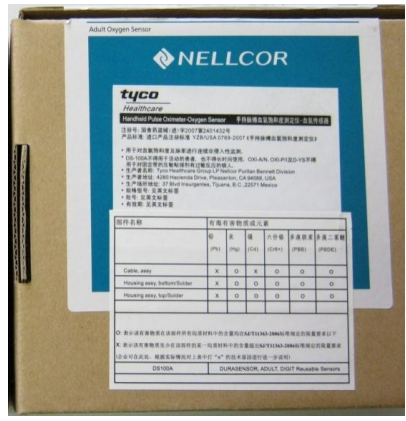
<p style="text-align: center;"><b>Imagem 5</b></p>

### Parte de baixo da embalagem

<p>Corte por pressão curvo na embalagem.</p> <p>Sem Rotulagem adicional.</p> <p>Cor de fundo mais clara.</p>	<p>Corte por pressão angular na embalagem.</p> <p>Com Rotulagem adicional: "Sensor de Oxigénio – Oxímetro de Pulso Portátil" e lista de materiais.</p> <p>Cor de fundo mais escura na falsificação.</p>
